# comune di SCALEA

## PROGETTO DEI LAVORI DI ADEGUAMENTO A NORMA DELLA SCUOLA PRIMARIA DI VIA FAZIO DEGLI UBERTI

### RELAZIONE TECNICA

**PE 1.0**

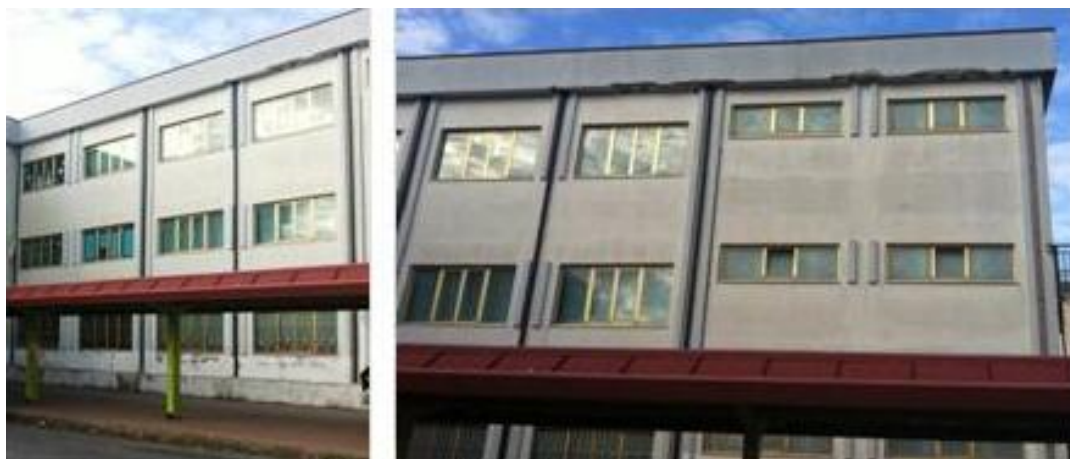
La struttura del fabbricato è realizzata in cemento armato e si trova in buono stato di conservazione; le tamponature sono a cassa vuota in laterizio, completate con intonaco tradizionale. Le principali patologie di degrado riscontrate sull'involucro esterno dell'edificio, sono individuate nelle velette e in particolare come mostrano le immagini di seguito riportate, si può affermare che le cause dipendono da infiltrazione di acqua piovana le quali hanno provocato l'ossidazione delle armature metalliche e la successiva espulsione del copriferro.

*Fig. 6 Degrado delle velette*

In accordo di quanto detto al cap.1, si interverrà sul ripristino dei cornicioni e delle veleterie che risultano ammalorate. Si procederà pertanto al risanamento del calcestruzzo mediante in diversi step lavorativi. In primo luogo è necessaria la demolizione di tutte le parti friabili, incoerenti o in fase di distacco; successivamente si andrà a spazzolare manualmente o meccanicamente le armature ossidate con rimozioni di tutte le parti coprifermo anche leggermente ammalorate e sfarinanti.

Si provvederà alla pulizia del sottofondo per eliminare polveri, all'applicazione di boiacca per il trattamento anticorrosivo e la protezione di ferri di armatura da applicare a pennello dopo accurata spazzolatura, nonché all'accurato lavaggio della zona di intervento e al ripristino volumetrico e strutturale con malta cementizia pronta all'uso per riprese e stuccature a spessore. La posa in opera, sarà a cazzuola per spessori fino a 2 cm.

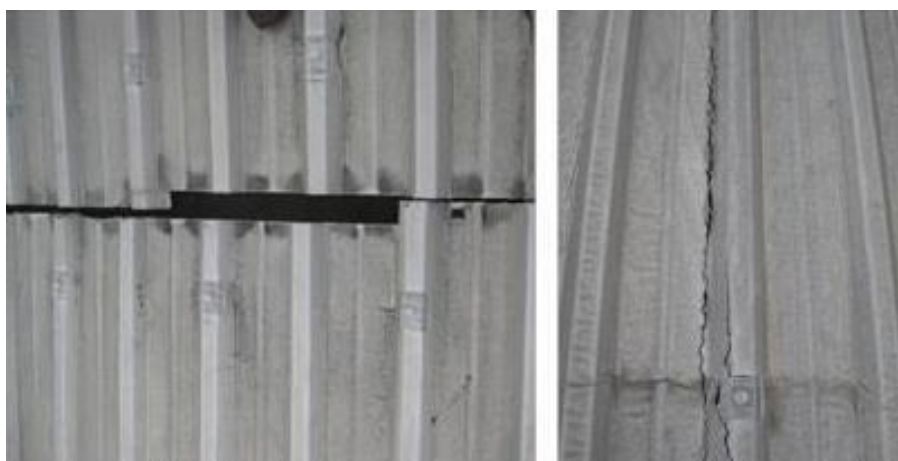
La copertura è del tipo con lastre in acciaio a protezione multistrato con una membrana plastica anticorrosiva ed una protezione con strato di alluminio ad azione riflettente. La struttura della copertura, posizionata sull'originario tetto piano, è composta da una serie di sostegni telescopici fissati al solaio per mezzo di tasselli ad espansione e da un'arcarecciatura di supporto costituita da profilati metallici posta in sommità degli stessi. Su tale struttura la copertura in acciaio è stata fissata con viti.

*Fig. 7 Punti d'infiltrazione copertura*

Il tetto, che è sicuramente la parte di un edificio più soggetta a processi di rapido deterioramento, nel nostro caso si presenta in cattivo stato di manutenzione e questo è causa di continue infiltrazioni di acqua negli ambienti sottostanti e soprattutto nei soffitti in corrispondenza delle gronde. Tale situazione è stata sicuramente aggravata dal posizionamento sul tetto della struttura di sostegno di un impianto fotovoltaico collocato sulle falde esposte a sud dell'edificio.

Nell'edificio scolastico in oggetto, per far fronte alla problematica riguardante le insistenti infiltrazioni, evidenziatesi fortemente negli ultimi anni (che comporta un pericolo per gli utenti), e nel rispetto delle norme relative all'igiene e alla salute negli ambienti, si procederà alla rimozione ed alla relativa sostituzione del manto di copertura. La scelta tecnologica prevede l'installazione di pannelli di lamiera coibentata posta in opera mediante opportuna elementi di fissaggio. L'operazione è tesa al duplice intento di migliorare le prestazioni energetiche nonché quello di eliminare in modo definitivo e permanente le infiltrazioni di acqua.

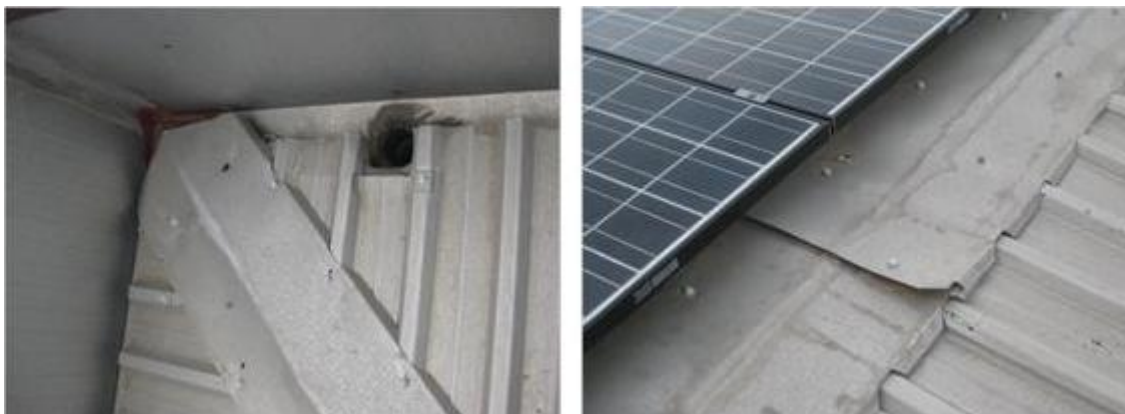
La raccolta e lo smaltimento delle acque meteoriche è affidata a gronde metalliche perimetrali che confluiscono nelle pluviali. Completano il tutto delle specifiche lattonerie di chiusura poste sia sui colmi che sulle velette laterali.

*Fig. 8 Particolari lattonerie*

Eventuali infiltrazioni di acqua saranno scongiurate applicando delle protezioni sulla veletta, costituite da un sistema di scossaline capace di ricoprire sia la parte superiore che quella interna della stessa. Inoltre, per impedire eventuali infiltrazioni che dovessero superare la barriera costituita dal sistema di lamiera, si è previsto l'impermeabilizzazione della superficie sottogronda ponendo in opera una protezione impermeabile costituita da materiale cementizio elastoplastico additivato con migratori di corrosione, in due successive mani, fino ad ottenere uno spessore minimo di 3 mm/m<sup>3</sup>. È previsto, inoltre, la sostituzione di tutti i discendenti che si presentano ammalorati.

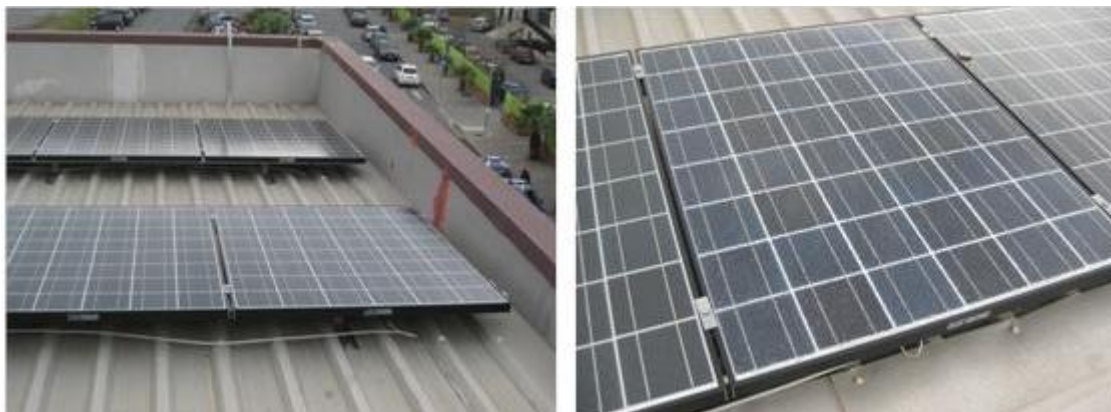
Nella posa in opera di quest'ultimo, non sono stati presi accorgimenti di nessun genere.

*Fig. 9 Particolari impianto fotovoltaico*

L'impianto fotovoltaico installato sul tetto dell'edificio, durante le lavorazioni sopraelencate, sarà smontato e ri-collocato. Le operazioni in questa fase saranno eseguite da manodopera specializzata che provvederà anche all'**adeguamento alle nuove norme vigenti in materia**.

Inoltre, saranno utilizzati tutti gli accorgimenti necessari per non inficiare in nessun modo il nuovo manto di copertura, l'installazione avverrà su un profilato in acciaio per ridurre in modo drastico il numero di fori sulla lamiera prevenendo problemi di infiltrazioni e degrado delle lamiere grecate.

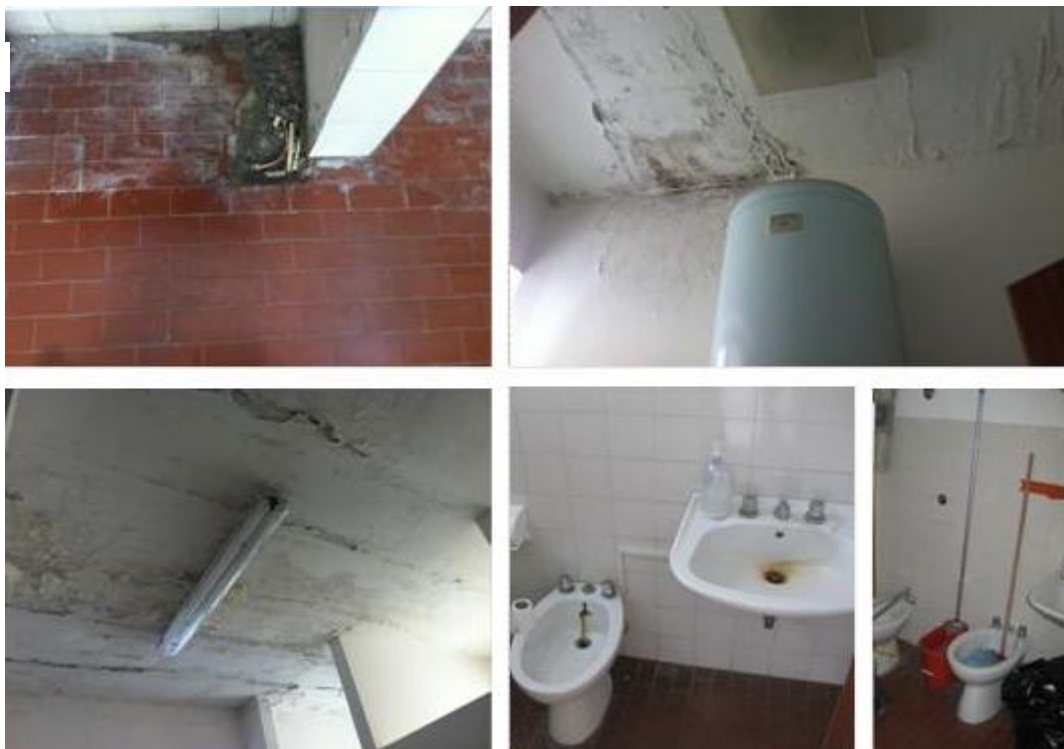
*Fig. 10 Servizi igienici stato attuale*

Dal rilievo fotografico, emerge come gli elementi installati, risultano inappropriati alle esigenze degli utenti. Pertanto nella fase successiva si ritiene indispensabile la sostituzione e una serie di interventi mirati atti a migliorare la qualità degli ambienti.

Per quanto concerne i w.c., al piano rialzato saranno sostituiti i vasi da cesso con nuovi elementi sospesi. I pezzi installati avranno dimensioni consone all'età dei bambini. Inoltre, verrà utilizzato un sistema di scarico con cassetta a incasso con comando pneumatico a distanza.

Negli antibagni del medesimo livello andranno sostituiti i lavabi a canale con lavabi singoli, questa sostituzione comporta rivedere l'impianto di carico e scarico. Per la corretta esecuzione dei lavori bisognerà pavimentare l'area interessata dal nuovo impianto idrico. Inoltre la riprogettazione della zona dei servizi igienici dell'ala sud, prevede la realizzazione di un bagno per le persone diversamente abili, con dimensioni e un allestimento conforme a quanto prescritto dalla normativa. Infine, sarà adibito uno spazio a ripostiglio munito di lavabo a canale.

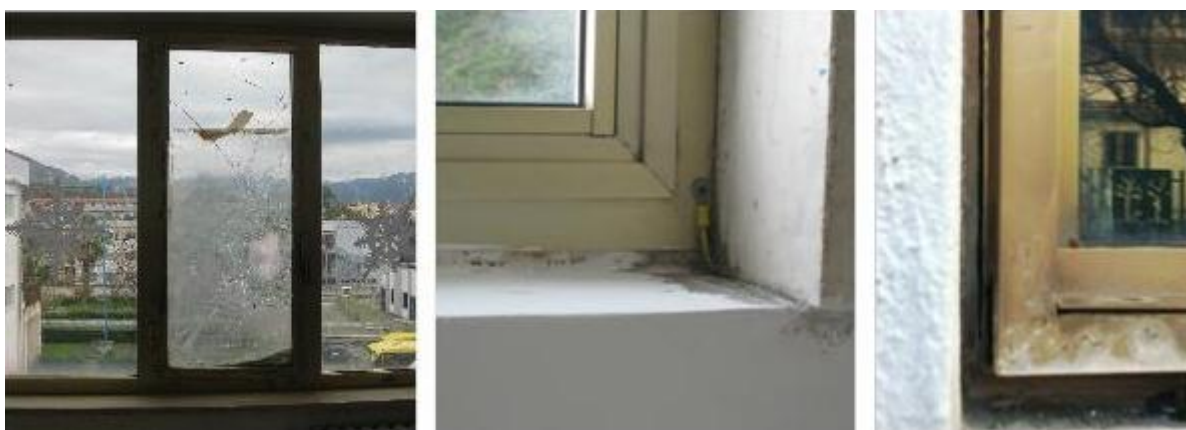
Questa esigenza deriva da aspetti di tipo energetico prestazionale, ma anche da problemi legati alla fatiscenza dell'elemento e dall'errata posa in opera come evidenziato dal rilievo fotografico.

Fig. 13 Degrado infissi

Al primo piano relativamente alle sole aule verranno sostituiti gli infissi, per gli altri ambienti e al primo e secondo piano si procederà alla riparazione mediante delle metodiche descritte appresso. Nel primo caso, la tipologia adottata garantisce i limiti di trasmittanza " $U_w$ " imposte sulle superfici trasparenti (comprendenti gli infissi). I nuovi infissi saranno in alluminio con taglio termico e vetrocamera singola,

Per quanto riguarda le opere di riparazione e sigillatura s'interrà su tutti gli infissi non sostituiti.

Tenuto conto che le cornici degli infissi, subiscono principalmente l'azione insistente degli agenti atmosferici, provocando la formazione di muffe e scollamenti profondi, la risoluzione del problema prevede la rimozione del vecchio sigillante, sostituendolo con sigillante siliconico neutro, dotati di perfetta adesione su calcestruzzo, muratura e intonaco. Le principali caratteristiche sono la resistenza agli agenti atmosferici, ai raggi U.V. e alle muffe.
