# comune di SCALEA

**PROGETTO DEI LAVORI DI ADEGUAMENTO A NORMA**  
**DELLA SCUOLA MEDIA DI VIA FAZIO DEGLI UBERTI**

## RELAZIONE TECNICA

**PE 1.0**

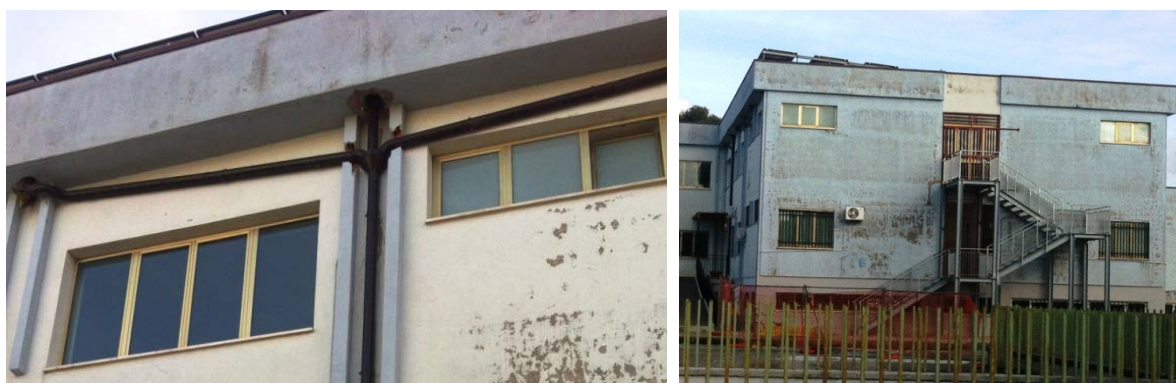
La struttura del fabbricato è realizzata in cemento armato e si trova in ottimo stato di conservazione; le tamponature sono a cassa vuota in laterizio, completate con intonaco tradizionale. Adottando il lessico proposto dalle *"Raccomandazioni NorMal 1/88: Alterazioni macroscopiche dei materiali lapidei"*, si evince che le facciate esterne, rifinite con strato di pittura, mostrano tutti i segni del tempo con diverse zone interessate da sfarinamento, distacco della finitura e disgregamento dell'intonaco; tale effetto è più marcato nelle vele di copertura a causa della maggiore infiltrazione di acqua piovana.

*Fig. 5 Sfarinamento nella finitura delle facciate*

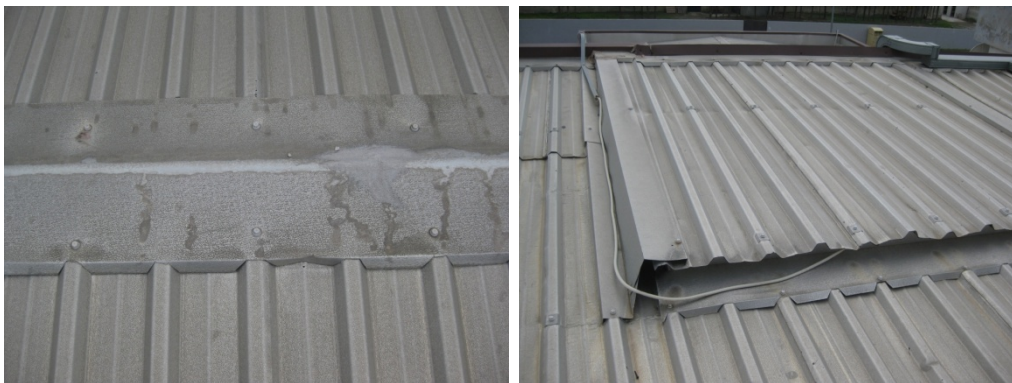
La copertura è del tipo con lastre in acciaio a protezione multistrato con una membrana plastica anticorrosiva ed una protezione con strato di alluminio ad azione riflettente. La struttura della copertura, posizionata sull'originario tetto piano, è composta da una serie di sostegni telescopici fissati al solaio per mezzo di tasselli ad espansione e da un'arcarecciatura di supporto costituita da profilati metallici posta in sommità degli stessi. Su tale struttura la copertura in acciaio è stata fissata con viti.

*Fig. 6 Particolari falda*

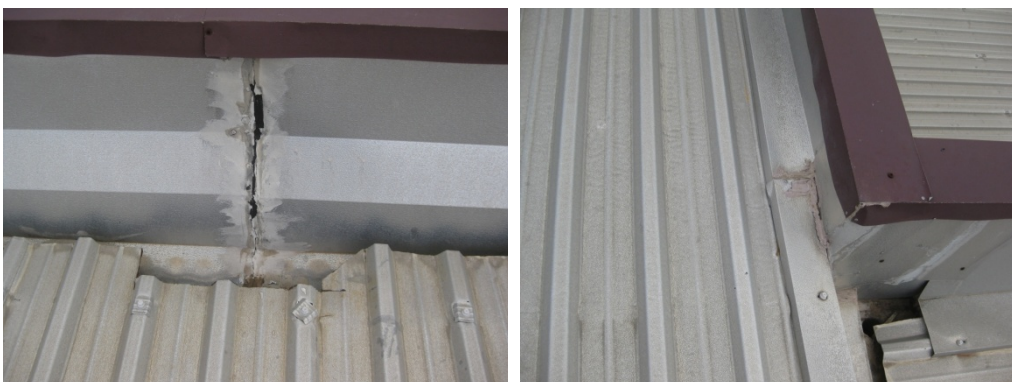
La raccolta e lo smaltimento delle acque meteoriche è affidata a gronde metalliche perimetrali che confluiscono su opportuni discendenti. Completano il tutto delle specifiche lattonerie di chiusura poste sia sui colmi che sulle vele laterali.

*Fig. 7 Particolari lattonerie*

Il tetto, che è sicuramente la parte di un edificio più soggetta a processi di rapido deterioramento, nel nostro caso si presenta in cattivo stato di manutenzione e questo è causa di continue infiltrazioni di acqua negli ambienti sottostanti e soprattutto nei soffitti in corrispondenza delle gronde.

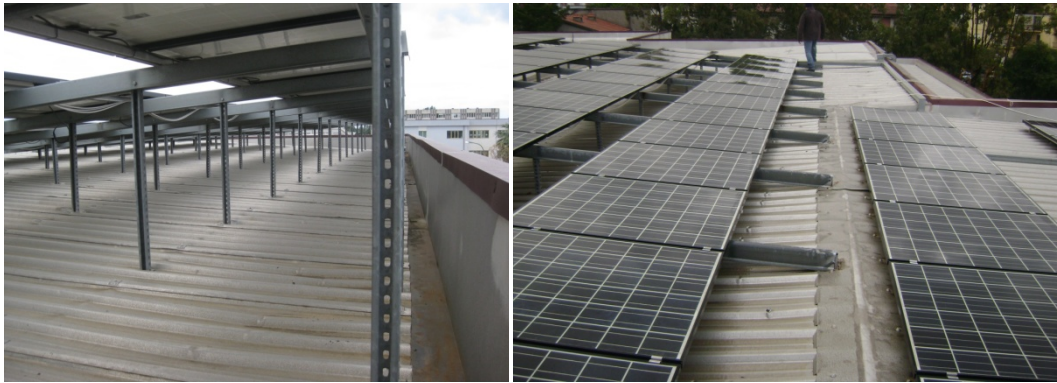
Tale situazione è stata sicuramente aggravata dal posizionamento sul tetto della struttura di sostegno di un impianto fotovoltaico collocato sulle falde esposte a sud dell'edificio. Nella posa in opera di quest'ultimo, non sono stati presi accorgimenti di nessun genere. Prova inconfutabile sono le ammaccature della lamiera riportate in seguito al calpestio degli addetti ai lavori (che provocano un ristagno di acqua e quindi infiltrazioni), e l'eccessiva foratura dovuta al fissaggio dei supporti metallici della struttura che sorregge l'impianto fotovoltaico.

*Fig. 8 Particolari impianto fotovoltaico*

Dall'analisi di tutte le problematiche riscontrate sul tetto, si è convinti che il malfunzionamento dello stesso sia dovuto non tanto al degrado del materiale costituente il manto, ma ad una più grave carenza funzionale della copertura nel suo insieme ed in particolare nella cattiva messa in opera dello stesso e di tutti gli elementi di lattoneria.

Nell'edificio scolastico in oggetto, per far fronte alla problematica riguardante le insistenti infiltrazioni, evidenziatesi fortemente negli ultimi anni (che comporta un pericolo per gli utenti), e nel rispetto delle norme relative all'igiene e alla salute negli ambienti, si procederà alla rimozione ed alla relativa sostituzione del manto di copertura. La scelta tecnologica prevede l'installazione di pannelli di lamiera coibentata posta in opera mediante opportuna elementi di fissaggio. L'operazione è tesa al duplice intento di migliorare le prestazioni energetiche nonché quello di eliminare in modo definitivo e permanente le infiltrazioni di acqua.

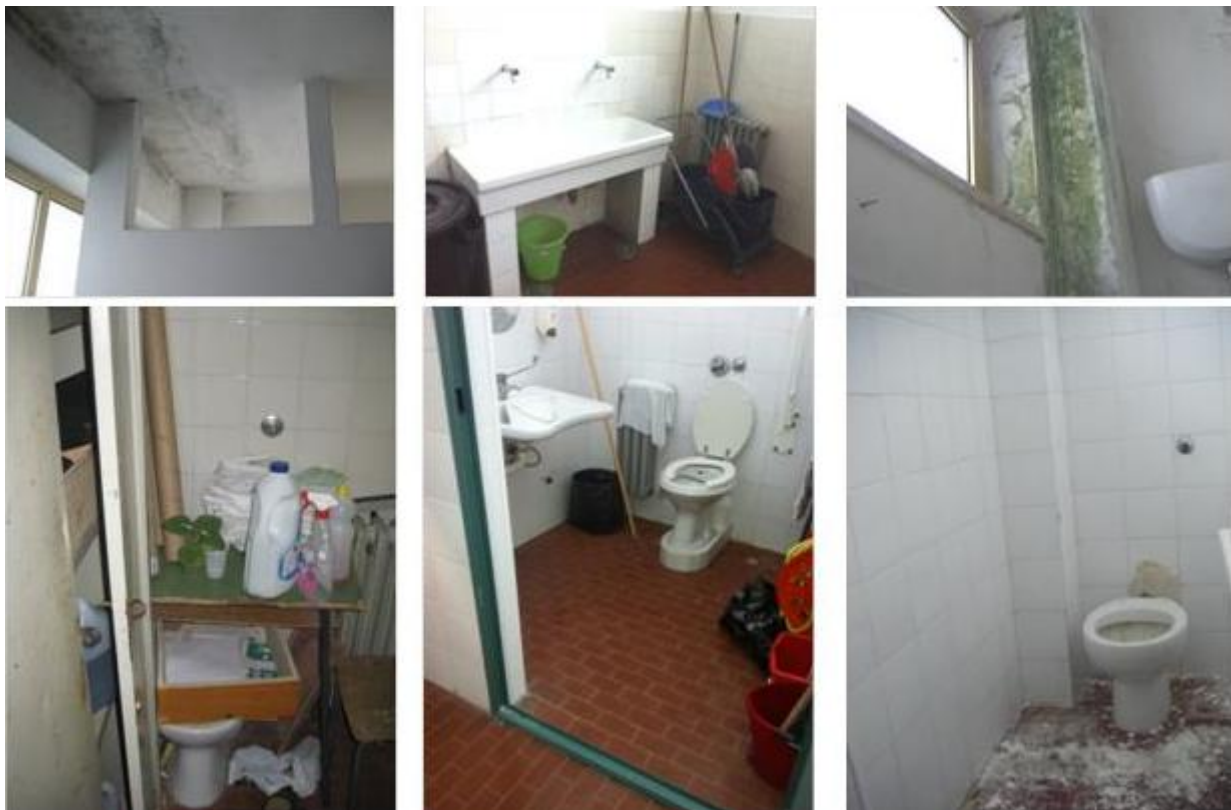
Allo stato odierno i servizi igienici presenti nell'edificio scolastico versano in pessime condizioni, dovute a perdite dell'impianto idrico di carico e scarico delle acque, infiltrazione proveniente dagli infissi, errato utilizzo degli spazi. Per meglio chiarire la situazione attuale, si riportano delle immagini che mostrano le principali criticità.

*Fig. 9 Servizi igienici stato attuale*

Analizzando gli spazi dei servizi igienici, emerge come gli elementi installati, risultano inappropriati alle esigenze degli utenti. Un'attenta disamina igienico-qualitativa, mostra come questi siano non conformi ai requisiti richiesti. Pertanto nella fase successiva si ritiene indispensabile la sostituzione e una serie di interventi mirati atti a migliorare la qualità degli ambienti.

Per quanto concerne i w.c. indipendentemente dal piano in cui ci troviamo verranno sostituiti i vasi da cesso con nuovi elementi sospesi. Inoltre, verrà utilizzato un sistema di scarico con cassetta ad incasso con comando pneumatico a distanza. Si provvederà anche alla pavimentazione e al rivestimento di tale ambiente come indicato nelle tavole progettuali. Le operazioni previste per l'antibagno, sono volte alla sostituzione dei lavabi a canale con lavabi singoli. Questa scelta progettuale comporta un nuovo impianto idrico di carico e scarico, il rivestimento delle pareti perimetrali e della pavimentazione.

Infine, per i servizi igienici sono previste le lavorazioni di tinteggiatura e ripristino dell'intonaco. Al primo piano, è previsto il rifacimento dell'impianto idrico di carico e scarico sottopavimento che comporterà la sostituzione dell'intero pavimento. Infine su entrambi i piani è stato destinato uno spazio da adibire a ripostiglio all'interno del quale verranno rimossi i servizi igienici installando un lavabo a canale.

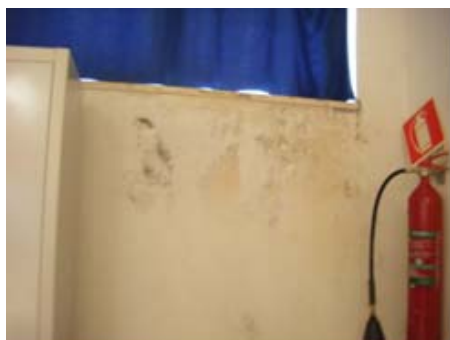
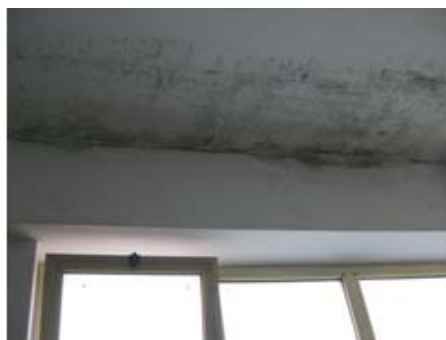
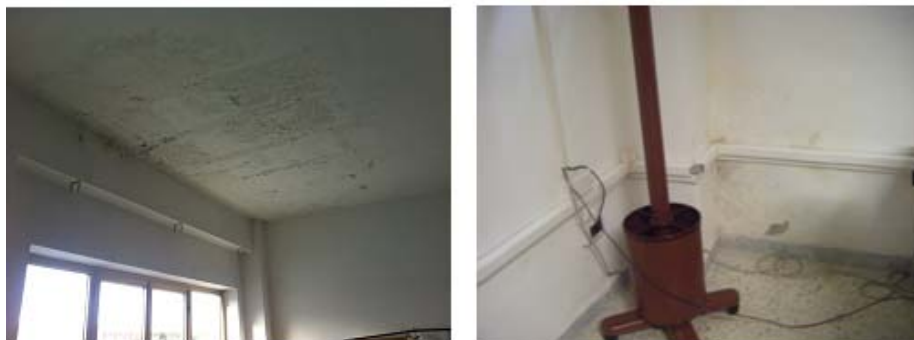
Alla luce dei sopralluoghi in situ, emerge in modo inequivocabile la necessità di intervenire in modo profondo sugli ambienti di maggior utilizzo dei fruitori. Come indicato nella tavola relativa agli interventi, la sala riunione, i laboratori e le aule dei vari livelli, presentano gravi problemi che compromettono in modo significativo l'agibilità degli stessi, come meglio evidenziato dal rilievo fotografico riportato di seguito.

Fig. 16 Laboratori e classi - patologie

In riferimento al lessico della NorMal 1/88, il quadro del degrado presente si estrinseca essenzialmente nelle seguenti patologie:

- distacco, soluzione di continuità tra strati superficiali del materiale, sia tra loro che rispetto al substrato; prelude in genere alla caduta degli strati stessi;

- esfoliazione Degradazione che si manifesta con distacco, spesso seguito da caduta, di uno o più strati superficiali subparalleli tra loro (sfoglie);
- macchia; variazione cromatica localizzata della superficie, correlata sia alla presenza di determinati componenti naturali del materiale (concentrazione di pirite nei marmi) sia alla presenza di materiali estranei (acqua, prodotti di ossidazione di materiali metallici, sostanze organiche, vernici, microrganismi);

- colonizzazione biologica; presenza riscontrabile macroscopicamente di micro e/o macro organismi (alghe, funghi, licheni, muschi, piante superiori);
- polverizzazione; decoesione che si manifesta con la caduta spontanea del materiale sotto forma di polvere e granuli;

L'intervento di recupero, consta nel ripristino dell'intonaco (previa spicconatura e spazzolatura delle superfici interessate) e tinteggiature degli ambienti (pareti e soffitti). In particolare quest'ultima interesserà tutte le aule dei vari livelli, mentre per gli ambienti riportati in tabella è necessario anche il ripristino dell'intonaco e la tinteggiatura.
