# comune di SCALEA

## PROGETTO DEI LAVORI DI ADEGUAMENTO A NORMA DELLA SCUOLA PRIMARIA DI VIA FAZIO DEGLI UBERTI

### RELAZIONE TECNICA

**PE 1.0**

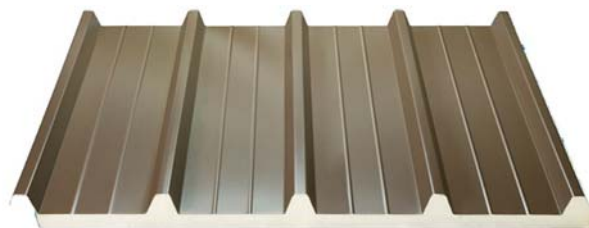
Fig. 11 Pannello di lamiera coibentata

Nell'edificio scolastico in oggetto, per far fronte alla problematica riguardante le insistenti infiltrazioni, evidenziatesi fortemente negli ultimi anni (che comporta un pericolo per gli utenti), e nel rispetto delle norme relative all'igiene e alla salute negli ambienti, si procederà alla rimozione ed alla relativa sostituzione del manto di copertura. La scelta tecnologica prevede l'installazione di pannelli di lamiera coibentata posta in opera mediante opportuna elementi di fissaggio. L'operazione è tesa al duplice intento di migliorare le prestazioni energetiche nonché quello di eliminare in modo definitivo e permanente le infiltrazioni di acqua.

Le prestazioni fornite dal materiale isolante, andranno a mitigare le dispersioni termiche nel periodo invernale, e aumentare la *"trasmittanza termica periodica"* (YIE W/m<sup>2</sup>K ). Il DM 59/09 all'articolo 2 definisce:

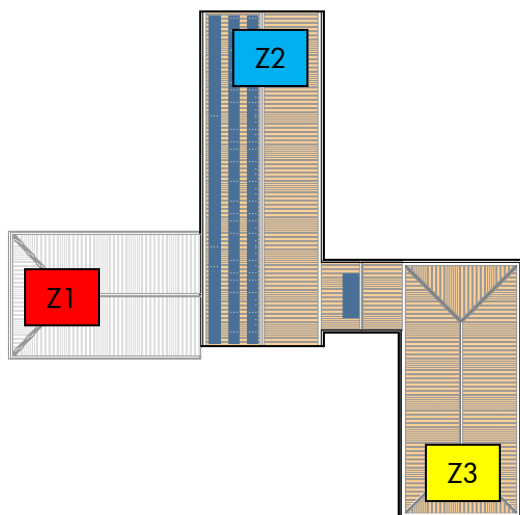
La trasmittanza termica periodica non rappresenta una singola grandezza ma va intesa come un framework per poter meglio valutare come un componente risponde a sollecitazioni periodiche (sinusoidali) di temperatura. Con riferimento al rilievo svolto a priori della progettazione, è emerso che le patologie sopra descritte non riguardano in toto il sistema di copertura. Si ritiene opportuno intervenire come di seguito riportato:

La scelta progettuale di non operare sulla copertura relativa alla Z1-Mensa, è funzione dello stato dell'opera che si ritiene in grado di svolgere le funzioni preposte. La rimozione del vecchio manto di copertura, necessaria per quanto descritto, prevede in primo luogo lo smontaggio dell'impianto fotovoltaico presente. La fase successiva consta nella rimozione e trasporto in discarica autorizzata delle lamiere grecate e di ogni altro materiale di risulta. In questa step lavorativo si procederà alla valutazione delle reali condizioni della struttura che sorregge le lamiere, apportando eventuali aggiustamenti che consentono la messa in opera a perfetta regola d'arte.

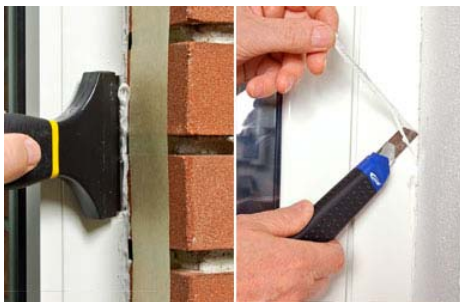
*Fig. 15 Fasi lavorative sigillatura infisso*

Tenuto conto che le cornici degli infissi, subiscono principalmente l'azione insistente degli agenti atmosferici, provocando la formazione di muffe e scollamenti profondi, la risoluzione del problema prevede la rimozione del vecchio sigillante, sostituendolo con sigillante siliconico neutro, dotati di perfetta adesione su calcestruzzo, muratura e intonaco. Le principali caratteristiche sono la resistenza agli agenti atmosferici, ai raggi U.V. e alle muffe.

All'uopo saranno valutati per ogni singolo caso gli interventi più idonei alla riparazione dell'infisso ed eventualmente della ferramenta.
